## Referenzobjekt

# Sanierung des Turms der Predigerkirche in Zürich

**Im Rahmen der Teilsanierung des Turmes der Predigerkirche in der Altstadt von Zürich fielen diverse Spenglerarbeiten an. Insbesondere mussten die vier Wimpergen, die den Turm zieren, neu eingedeckt und die Turmeindeckung aus Kupferschindeln überholt werden. Bedeutende Schäden waren am Sandsteinmauerwerk aufgetreten, an dem der Zahn der Zeitkräftig genagt hatte.**

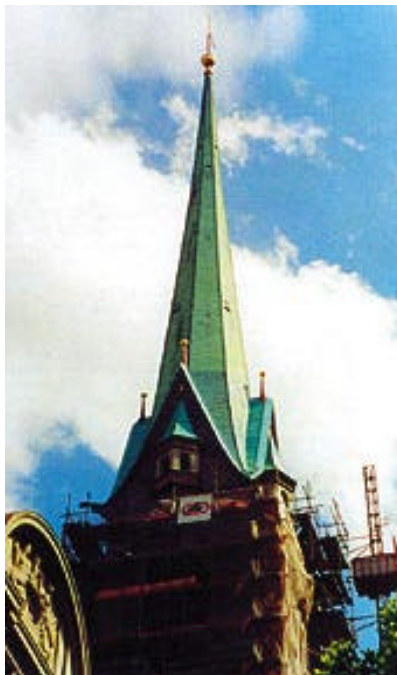
Der Turm der Predigerkirche in Zürich steht mitten in der Altstadt. Wer würde vermuten, dass der wunderschöne, in gotischem Stil erbaute Turm erst um 1900 erbaut wurde? Der Leser fragt sich, ob dies heute noch möglich wäre...
